Автоматизированная  
информационная система  
«АКУСТИЧЕСКОГО МОНИТОРИНГА»

**АИС АМ**

## ЦИФРОВИЗАЦИЯ ДОРОГ ТРЕБУЕТ ВОЛС

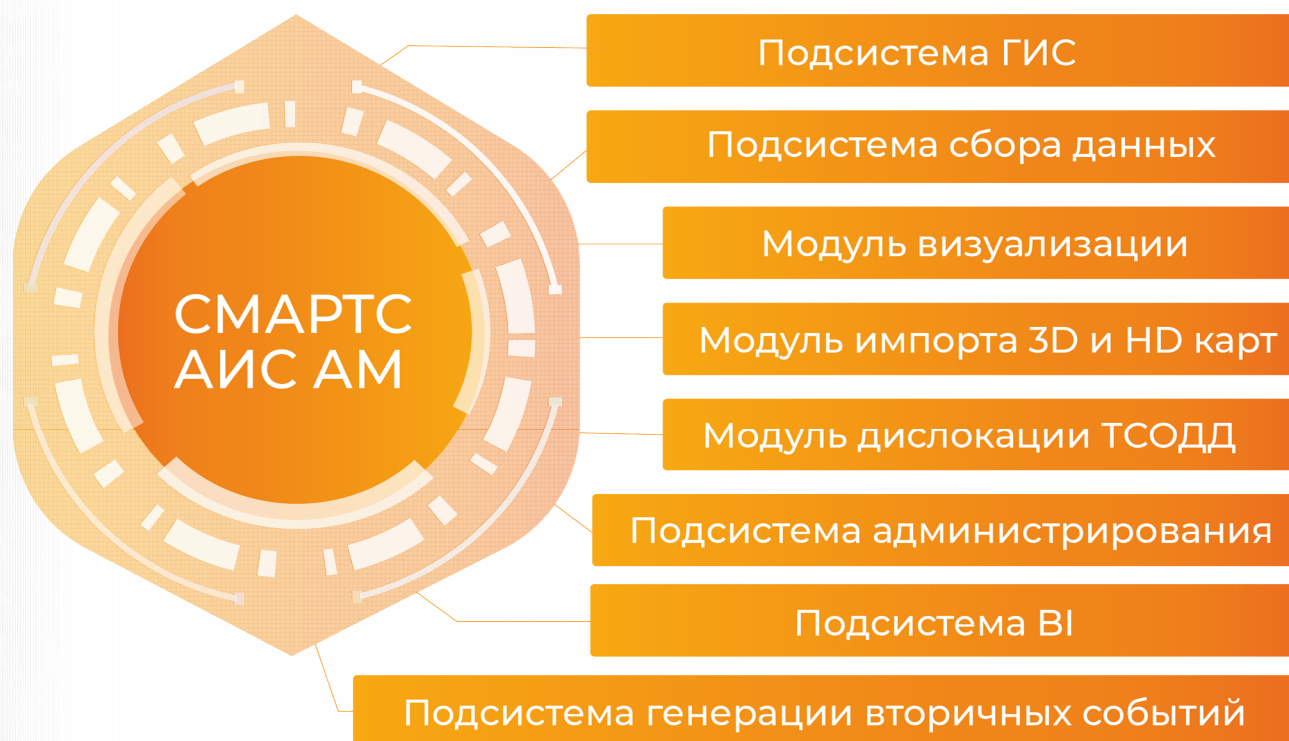
АИС АМ является **многокомпонентной системой сбора, обработки и хранения** внешних событий акустического мониторинга и событий ФВФ, организации хранения данных ТСОДД, вспомогательной инфраструктуры требуемой для обогащения событий, сбора и представления статистических данных.

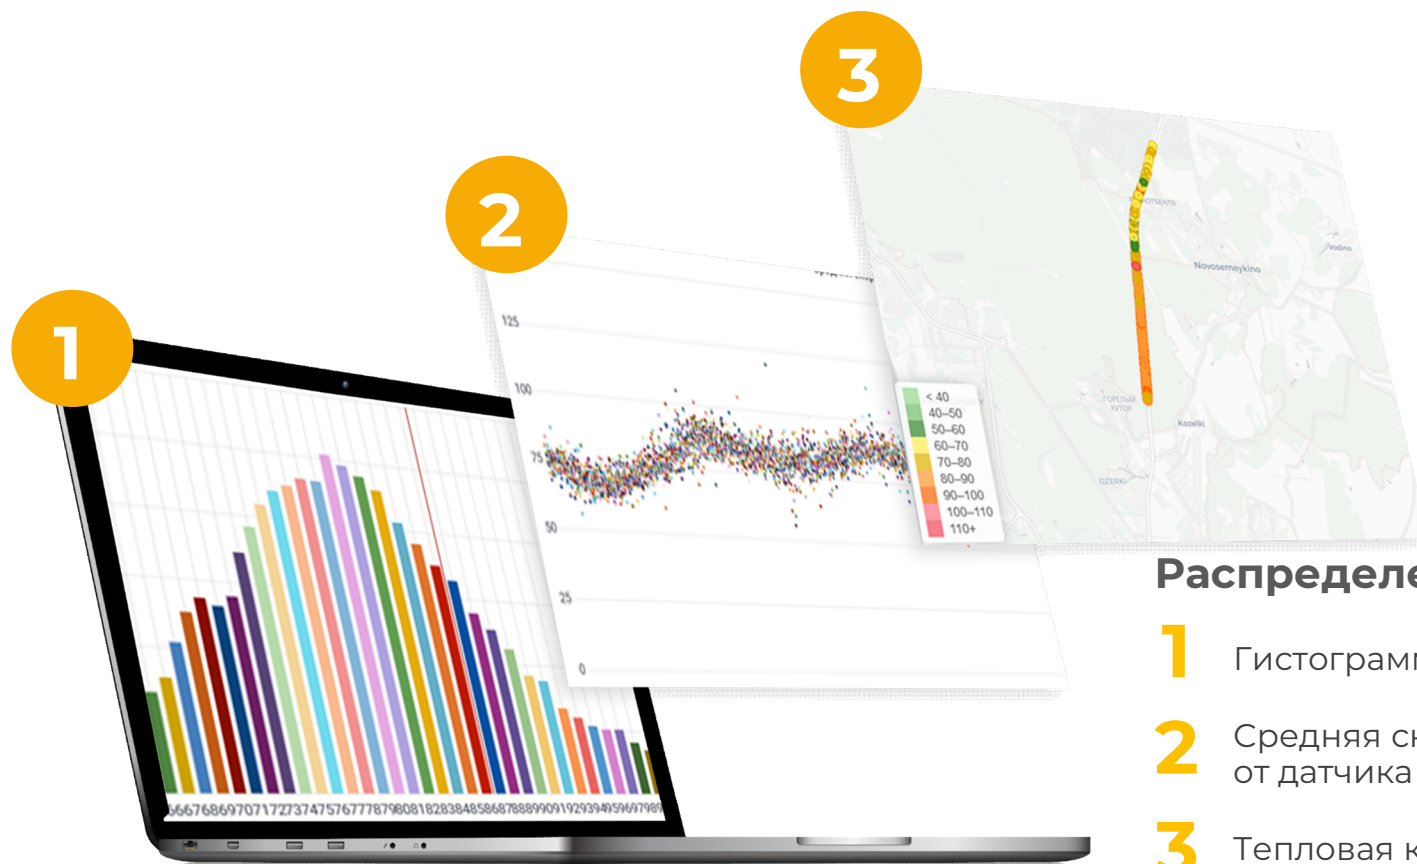
### Распределение скоростей:

- 1** Гистограмма скорости - движение от датчика
- 2** Средняя скорость по оптодLINE - движение от датчика ( 2000 первых точек)
- 3** Тепловая карта скоростей

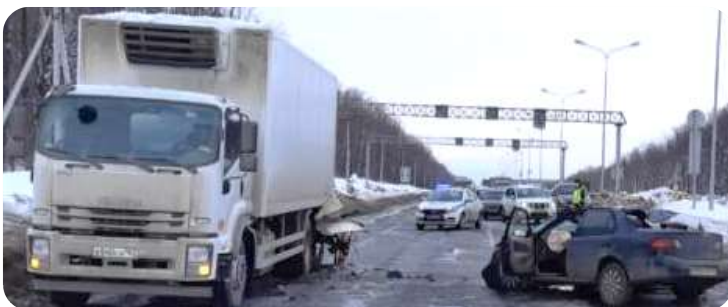
ДТП 13.02.2022 в 15:00 "Подъезд к г. Самара от М5  
"Урал «Тойота Королла» въехал в стоящий на  
правой обочине грузовик «Исузу»

- В 14:52:50 в месте ДТП остановился грузовой автомобиль.
- Легковой автомобиль перед ДТП двигался в потоке машин со скоростью 92 км/ч.
- После момента удара все движение останавливается и нарастает пробка.

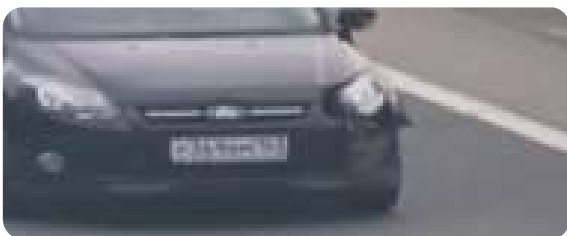
Место: 1001-й км трассы М5 по направлению в Тольятти.  
Фура ехала по левой полосе, справа в нее врезался легковой автомобиль Форд.

25.05.2022 в 11:10 произошло попутное столкновение фуры и легкового автомобиля на участке 1001-й км. После данного события автомобили остановились. Т.к. по данным свидетелей, легковая машина уехала с места ДТП почти сразу был прослежен Акустический трек автомобиля до камеры.

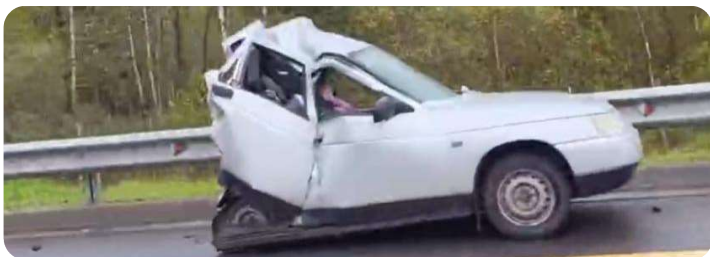
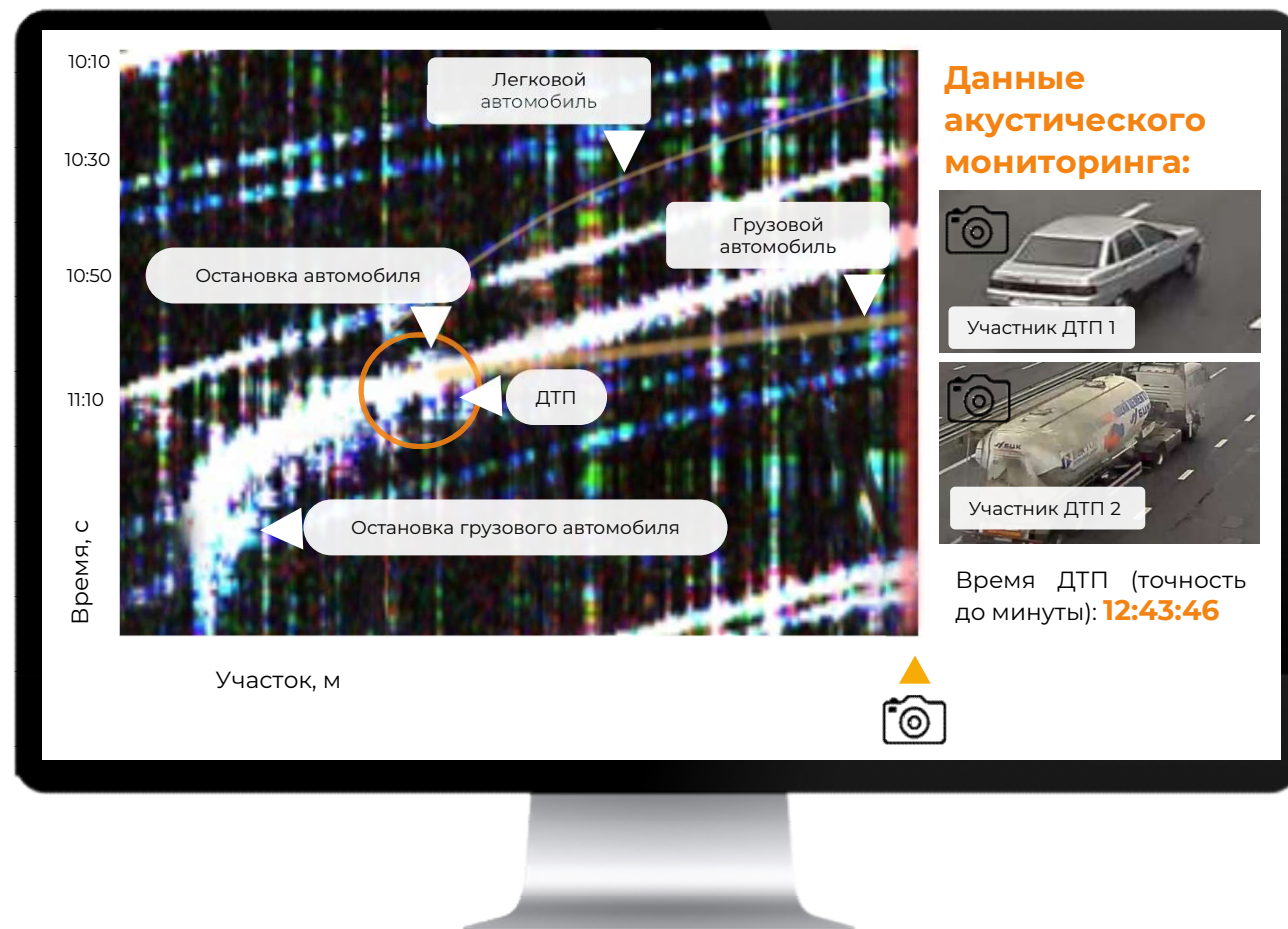
Грузовой автомобиль произвел столкновение с легковым автомобилем (врезался в него сзади).

Легковой автомобиль двигался с замедлением (80 км/ч → 0 км/ч) и остановился в 12:43:38 на проезжей части без съезда на обочину. Через 8 секунд после остановки в легковой автомобиль врезался едущий сзади автомобиль. Грузовой автомобиль до ДТП двигался с постоянной скоростью 83 км/ч и перед ДТП скорость не снижал.

После момента удара цементовоз начал резко замедляться и остановился через 160 м после места удара, после остановки стоял с заведенным двигателем.

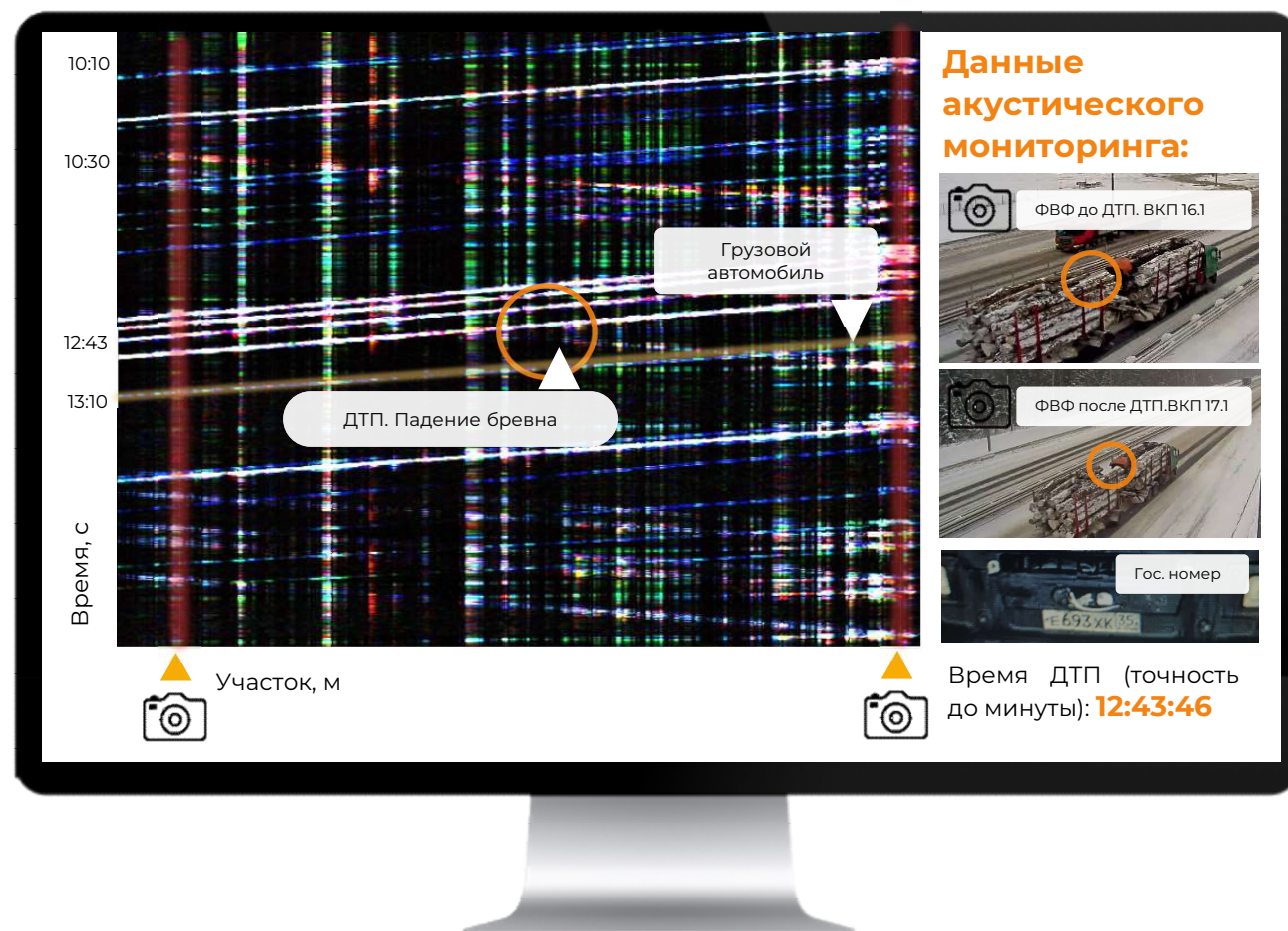
В 14:12 Системой АИС АМ был зафиксирован дорожный инцидент (на 166-м км: 54.645312, 36.135003) - резкое снижение скорости группы ТС.

На проезжей части было обнаружено препятствие

дорожного инцидента - грузовой автомобиль-лесовоз с прицепом, груженный бревнами без страховочных тросов. Гос. номер автомобиля найден в архиве по фото проезда через ПВП 168 км с 13:51:30 по 13:52:00
